UTJECAJ VODOTOKA NA SIGURNOST MOSTOVA

Prethodno priopćenje/Preliminary communication

INFLUENCE OF WATERCOURSE FLOW ON BRIDGE SAFETY

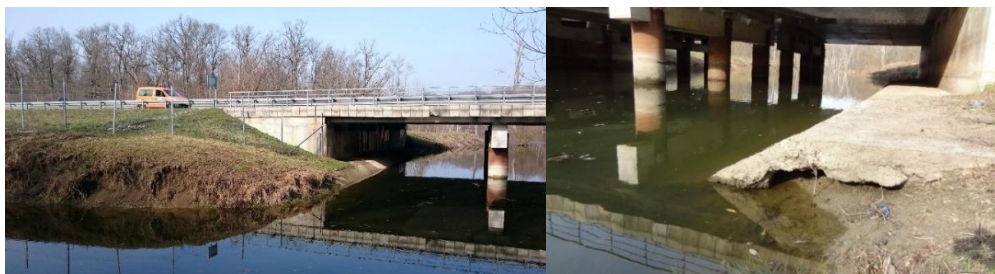
Slika 3. Urušavanje obale na ušću sabirnog kanala (lijevo); detalj podlokane betonske obloge desne obale (desno).

Ušća sabirnih kanala nisu obložena, već se nalaze u prirodnom, zemljanom iskopu i na ušću je evidentirano urušavanje njihovih obala u korito (Slika 3a).

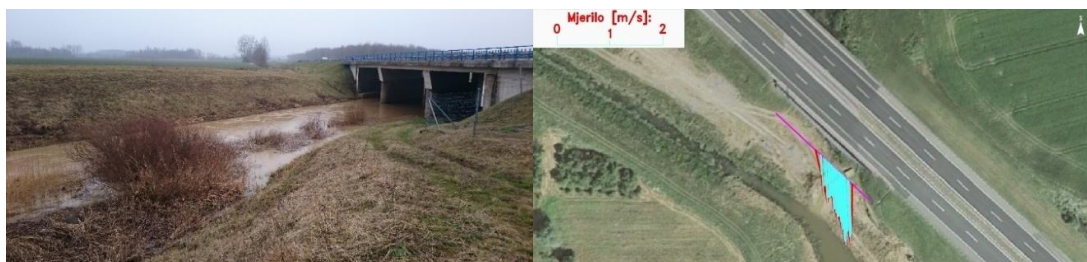
U uvjetima srednje vode brzine u koritu Lateralnog kanala su zanemarive ($< 0,27$ m/s), dok u uvjetima velike vode dolazi do znatnog povećanja brzine tečenja u koritu uzvodno (0,72 m/s) i nizvodno od mosta (0,55 m/s). Unatoč značajnom povećanju brzine toka u odnosu na uvjete srednje vode, opasnosti od globalne erozije nema jer se dopuštena brzina tečenja za analizirani vodotok kreće u rasponu od 0,8 m/s do 1,2 m/s. Neposredno uzvodno od mosta servisna prometnica prolazi kroz mostovski profil uz desnu obalu te je izvedbom njene rampe u korito sužen protočni profil i usmjerena glavina toka k lijevoj obali (Slika 4a). Matematičkim modelom izračunato je da u uvjetima velike vode na ovako suženom profilu brzina lokalnog toka doseže vrijednosti granične brzine za pokretanje materijala iz korita (0,86 m/s) te su ispunjeni uvjeti za pojavu erozije uslijed suženja toka u mostovskom profilu. Posljedično dolazi do lokalnog povećanja brzine u lijevom otvoru mosta te erozije obale (Slika 5a), što je evidentirano i usporedbom s povijesnim snimkom. Erozija dna se poklapa s lokacijom proračunskih profila s povećanim hidrauličkim opterećenjem na korito, tj. do erozije dna korita u mostovskom profilu je došlo zbog suženja toka. Uzvodno od rampe evidentirano je zasipanje uz desnu obalu u korito koje je potom obraslo gustim raslinjem.

Slika 4. Lateralni kanal: a) suženje protočnog profila uzvodno od mosta, pogled s desne obale (lijevo); b) prevaljeni profil brzine toka na ortofoto podlozi (desno)

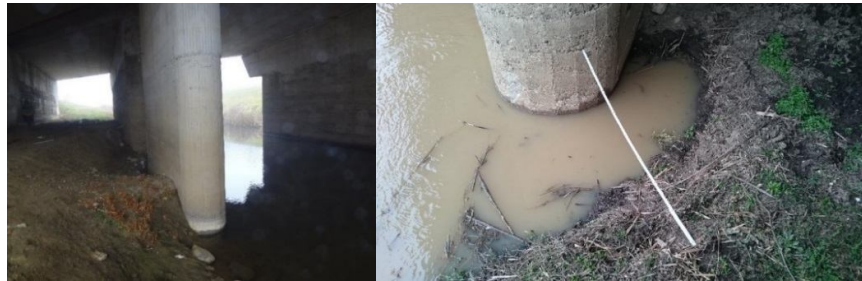
Matematičkim modelom izračunato je potencijalno lokalno podlokavanje oko stupova mosta u koritu koje iznosi $h_{E(LS)} = 0,54$ m za uvjete srednje vode te $h_{E(LS)} = 1,14$ m za uvjete velike vode. Izmjerena dubina kaverne od lokalnog podlokavanja oko stupova mosta iznosi 1 m, što odgovara utjecaju velike vode procijenjenu modelom. Kaverna oko stupa S1/1 prikazana je na slici u nastavku (Slika 5b), kao i erozija uslijed suženja toka lijeve obale (Slika 5a).

Sigurnost ovako podlokanih stupova nije moguće procijeniti jer su temeljeni na „...plošnim temeljima nepoznate dubine temeljenja“ [32], što onemogućuje usporedbu dubine kaverne sa stvarnom dubinom temelja.

Slika 5. Erozija uslijed suženja toka u lijevom otvoru mosta (lijevo); pogled na kavernu uz uzvodno lice stupa S1/1

U navedenom izvedbenom projektu se također navodi da je „...prilikom geomehaničkog bušenja ustanovljeno da je dno kanala za otprilike 85 cm dublje nego je predviđeno projektom kanala, što nužno zahtjeva dublje temeljenje nego je to idejnim projektom predviđeno.“. Navedeni citat upućuje na mogućnost da izgrađeni temelji odstupaju od projekta zbog prilagodbe geometriji kanala.

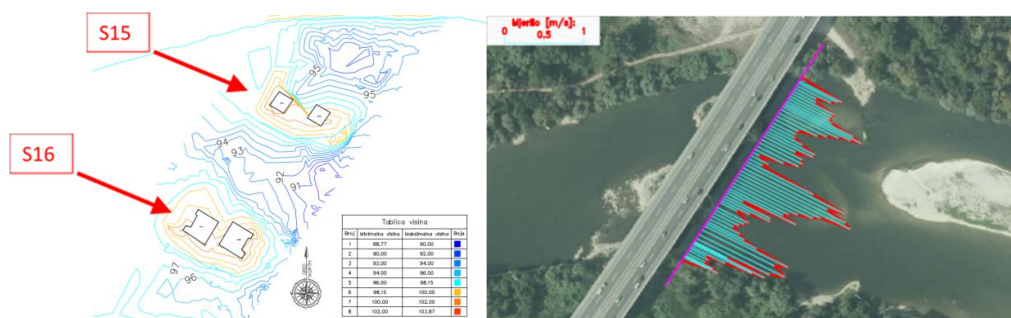
U uvjetima srednje vode brzine u koritu rijeke Save u blizini mosta Ivanja Reka su zanemarive ($<0,4$ m/s) i ne predstavljaju opasnost za pokretanje čestica iz korita. U uvjetima velike vode dolazi do povećanja brzine tečenja (srednja brzina u koritu uzvodno od mosta je 1,12 m/s, nizvodno od mosta 0,74 m/s i u mostovskom profilu 0,7 m/s) no opasnosti od globalne erozije nema jer se dopuštena brzina tečenja kreće oko 1,5 m/s, što je utvrđeno i usporedbom povijesnog i snimljenog mostovskog profila. Lokalno podlokavanje nije prisutno u neposrednoj blizini stupova mosta jer su oni zaštićeni od podlokavanja kamenim nabačajem. Iz detaljnog geodetskog snimka s izobatama vidljiv je kameni nabačaj oko stupova (Slika 6a) čijom je izgradnjom lokalno ubrzan tok, intenzivirana turbulencija te produbljeno korito nezaštićeno kamenim nabačajem. I u uvjetima tečenja srednje i velike vode dolazi do neravnomjernosti uzdužnog profila brzina (Slika 6b)[30].

Slika 6. Most Ivanja Reka: a) detaljna batimetrija korita u mostovskom profilu (lijevo); b) prevaljeni profil brzine toka na ortofoto podlozi (desno)

Osim izgradnje kamenog nabačaja oko stupova, pojava ovih kaverni posljedica je i izgradnje praga u koritu koji se nalazi neposredno uzvodno od mosta. Na pragu dolazi do smanjenja dubine toka čime se povećava njegova brzina na kruni. Prelaskom preko krune tečenje prelazi u siloviti režim te neposredno nizvodno, u profilu mosta, dolazi do pojave hidrauličkog skoka. U hidrauličkom skoku dolazi do disipacije energije toka koja se troši na šljunčano korito u mostovskom profilu, uslijed koje dolazi do pokretanja materijala korita

nizvodno i stvaranja kaverni. Tako je došlo do formiranja spruda nizvodno od mosta od materijala erodiranog u mostovskom profilu (Slika 6b). Pojava kaverni u profilu mosta nastalih zbog pojave hidrauličkog skoka nije lokalizirana isključivo na mostovski profil. Kaverne između stupova S15 i desne obale te između stupova S15 i S16 nastavljaju se nizvodno od mostovskog profila, gdje dosežu i maksimalnu dubinu. Kaverna između stupova S15 i desne obale nalazi se na udaljenosti od 70 m od osi mosta, a dubina joj iznosi 11 m. Kaverna iste dubine nalazi se između stupova S15 i S16 na udaljenosti od 40 m od osi mosta, dok je najbliža kaverna (8 m) između stupova S16 i lijeve obale. Erozijska korita u mostovskom profilu je uznapredovala do te mjere da su rubovi kaverni dosegli nožicu kamenog nabačaja. Širenje kaverni na ovaj način je uzrokovalo potkopavanje korita ispod nabačaja i njegovo urušavanje u kavernu, što je najizraženije oko stupa S15 (Slika 7).

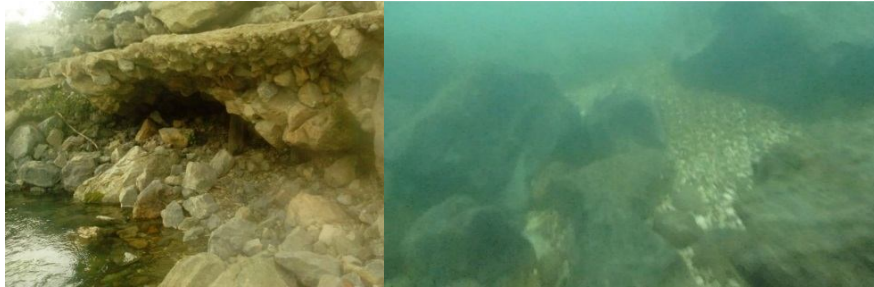
Slika 7. Detalj urušene zaštite od kamenog nabačaja stupova S15: a) na sjevernom pokosu (lijevo); na južnom pokosu (desno)

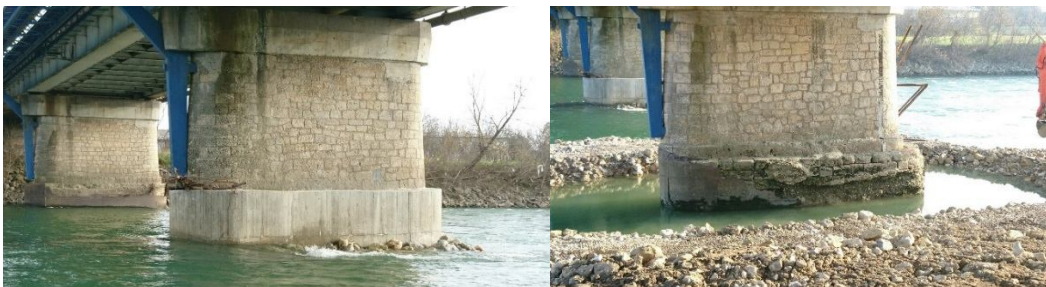
Slika 8. Pogled s desne obale na stupove mosta Podsused: a) prethodno sanirani srednji stup (lijevo); b) desni stup tijekom sanacije (desno)

Na mostu Podsused koji ima 3 stupa u glavnom koritu rijeke Save trenutno je u tijeku sanacija stupa uz desnu obalu (Slika 8). Hidrodemoliranjem uklonjen je sav degradirani beton temelja stupa do zdravog betona, te su ubušena ukupno 102 mikropilota dubine 3 do 4 m oko temelja stupa. U rupe mikropilota ubrizgava se cementni mort pod tlakom 3 do 4 bara radi ispune šupljina u temeljnom tlu i ojačanja tijela i temelja stupa. Oko temelja stupa i svih mikropilota bit će izvedena armiranobetonska obloga, a korito zaštićeno od podlokavanja nabačajem od lomljenog kamena [33][34]. Istom tehnologijom već je saniran srednji stup mosta tijekom 2014., 2015. i 2016. godine, a planira se sanirati i treći stup mosta, uz lijevu obalu za koji je raspisan natječaj[26].

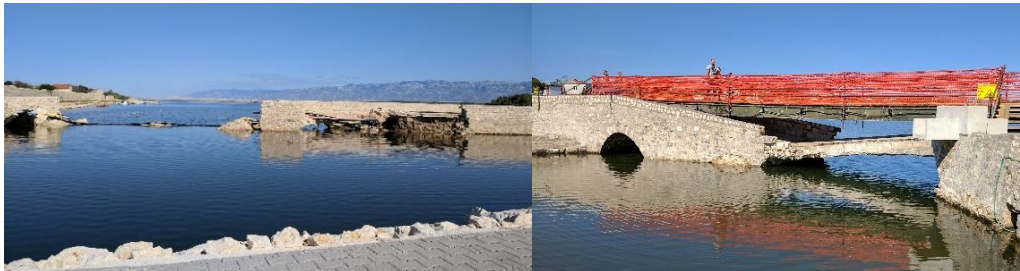
Ekstreman kišni događaj koji je zahvatio zadarsko područje 11. rujna 2017. g. i njegove posljedice u vidu poplave i bujice najviše su utjecali na grad Nin i njegovu okolicu pri čemu je oštećeno ukupno 20 mostova [35]. Tijekom kišnog događaja ukupna količina oborine iznosila je 283 l/m^2 , što je druga najveća količina kiše nakon 1986. g. [36]. Dva najznačajnija mosta s kulturno-povijesnog stajališta su Gornji i Donji most koji vode u staru gradsku jezgru Nina, izgrađeni u 16. st. [37]. Pod utjecajem bujičnog toka oba mosta su znatno oštećena uslijed podlokavanja temelja (Slika 9).

Slika 9. Mostoviu Ninu: a) Gornji most (lijevo); b) Donji most (desno) / Autor: D. Bujak

Donji i Gornji kameni most izgrađeni su na kamenom nasipu položenom na slabo nosivom muljevitom morskom dnu, s tri kamena luka, uz ojačanja na dijelovima između lukova s plitko temeljenim AB sanducima. Izuzetan kulturno-povijesni i prometni značaj ovih mostova zahtjeva hitnu sanaciju oštećenja te je u tijeku natječaj za izvođenje radova. Radovi prvenstveno uključuju stabilizaciju temeljnog tla, izradu novih temelja i statičko ojačanje konstrukcije. Stabilizacija temeljnog tla je predviđena tehnologijom mlaznog injektiranja vertikalnih stupnjaka na mjestu srušenih segmenata mosta i kosim stupnjacima u kamenom nasipu ispod temelja mosta. Novo temeljenje predviđeno je pilotima ispod temelja lukova koji završavaju naglavnom gredom pilota i AB pločom koja je ujedno i dno mostovskog profila. Kameni čelni zidovi povezuju se s AB sanducima pomoću čeličnih sidara kako bi se ojačala konstrukcija mosta uz zadržavanje autentičnog povijesnog izgleda izvana [38][39].

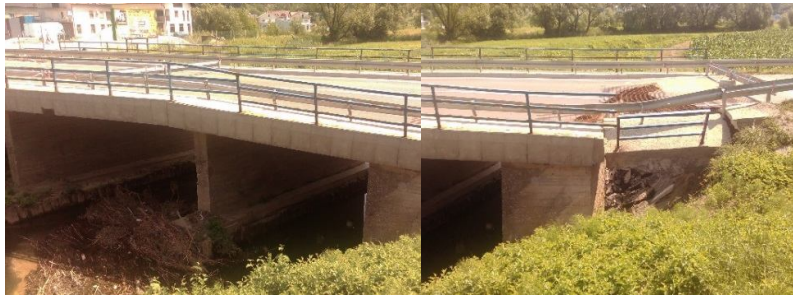
Most Đurmanec izgrađen je 1969. godine na državnoj cesti D1 u Krapinsko-zagorskoj županiji i jedan je od 1473 mosta u sustavu infrastrukture državnih cesta [40]. Za vrijeme velikovodnog događaja u lipnju 2015. g. kao posljedica dnevne oborine $> 23 \text{ l/m}^2$ u slivu rijeke Krapinice protok njenim koritom je imao dovoljan erozivni kapacitet da erodira desnu obalu uz južni upornjak mosta. Uz veliki protok rijeke Krapinice dodatni utjecaj na eroziju obale je imao plutajući nanos koji se nagomilao u središnjem, najvećem, rasponu mosta. Količina plutajućih naplavina (Slika 10) je bila dovoljna da onemogući protok kroz središnji otvor, već je on u potpunosti bio usmjeren u desni otvor te erodirao desnu obalu iza upornjaka u dubini 2-3 metra te temelja upornjaka što je posljedično rezultiralo njegovim naginjanjem [41]. Veliki erozivni kapacitet rijeke Krapinice na ovom mjestu je posljedica velikog zavoja rijeke neposredno uzvodno od mosta u koji rijeka nailazi nakon dugog uzvodnog ravnog poteza. Ovakvi nagli zavoji su karakteristični za male rijeke i kanale preko kojih se prevodi prometnica, ponajprije zbog jednostavnosti izvedbe konstrukcije, no izrazito nepovoljno djeluju na režim voda i nanosa što se nerijetko očituje erozijom obala i korita te pojavom sprudova u blizini ovakvih mostova.

Slika 10. Most Đurmanec: a) nagomilani plutajući nanos u središnjem otvoru mosta (lijevo); b) erozija obale iza upornjaka (desno) / Autor: M. Skazić

Sam položaj mosta je vrlo značajan jer se nalazi na državnoj cesti kojom je potrebno u najkraćem mogućem roku osigurati ponovno redovito odvijanje prometa te je proces sanacije izveden u svega četrdesetak dana. Uz sanaciju konstrukcije mosta izvedena je i zaštita korita vodotoka oblaganjem dna i pokosa lomljenim kamenom frakcije 150-300 mm u betonu. Oblaganje pokosa obje obale vodotoka rijeke izvedeno je unutar mostovskog profila te na potezu korita 10 metara uzvodno i nizvodno od mosta [41].
